# Aperio GT 450

## 빠른 참조 가이드

MAN-0392-ko, 개정 A | 2019년 9월 17일

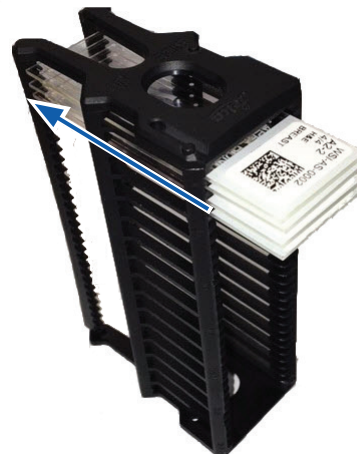
1. 랙에 있는 Leica 로고와 “SIDE UP”(이 면이 위로) 표시가 위쪽으로 향하도록 합니다.

2. 슬라이드 라벨이 바깥쪽으로 그리고 위쪽으로 향하도록 합니다.

3. 슬라이드가 랙의 뒤면에 닿을 때까지 랙에 밀어 넣습니다.

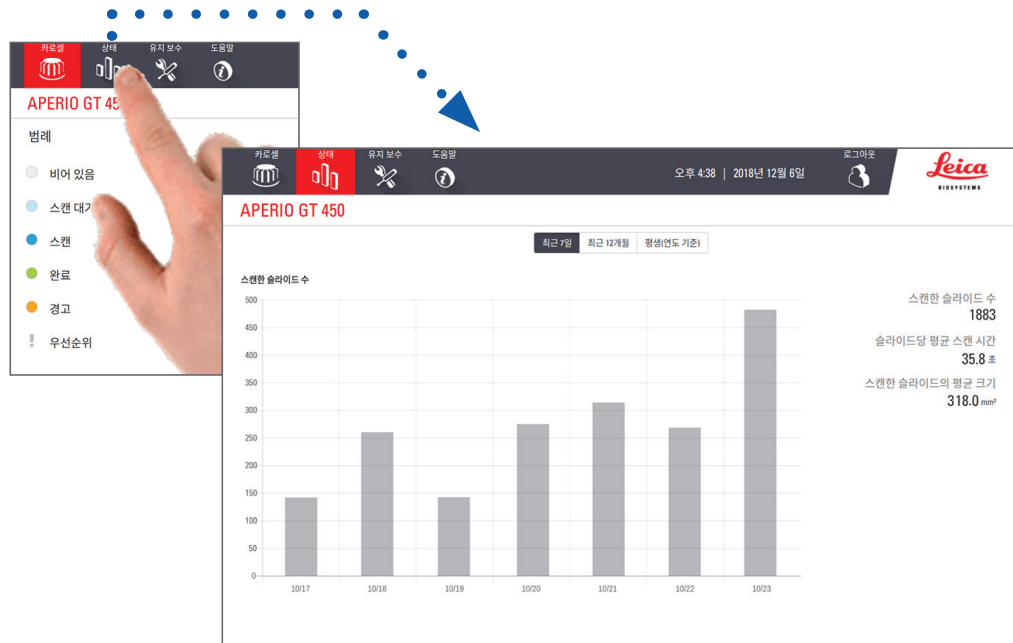
스캔 통계를 보려면, **응급**을 누릅니다. 통계의 시간 틀을 변경하려면, 그래프 위의 버튼을 누릅니다.

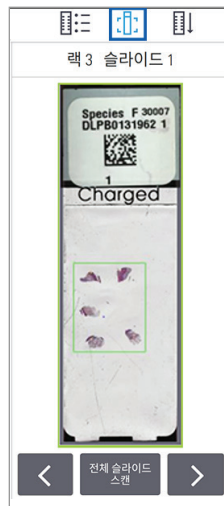
1. 터치스크린에서 눌러 랙을 선택합니다.
2. **슬라이드 보기** 아이콘을 눌러 선택한 랙의 개별 이미지를 볼 수 있습니다.

- < 과 >를 눌러 랙 안의 다른 슬라이드를 볼 수 있습니다.
- 스캔 영역(녹색 상자)을 벗어난 조직이 있는 경우, **전체 슬라이드 스캔**를 눌러 전체 슬라이드 영역을 다시 스캔할 수 있습니다.
- 슬라이드 스캔 중에 오류가 발생하면, 상자 안에 메시지가 나타납니다. (페이지 21 페이지를 참조하십시오.)
